EVALUACIÓN DEL ESTADO DE LOS PUENTES DE ACERO DE LA RED VIAL DE COLOMBIA

EVALUATION OF THE CONDITION OF STEEL BRIDGES OF THE COLOMBIAN NATIONAL ROADWAY NETWORK

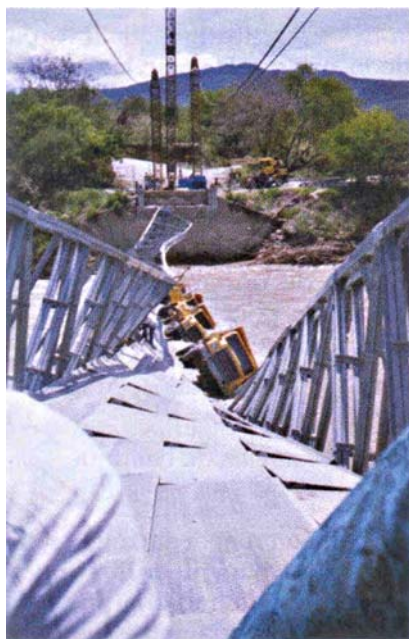
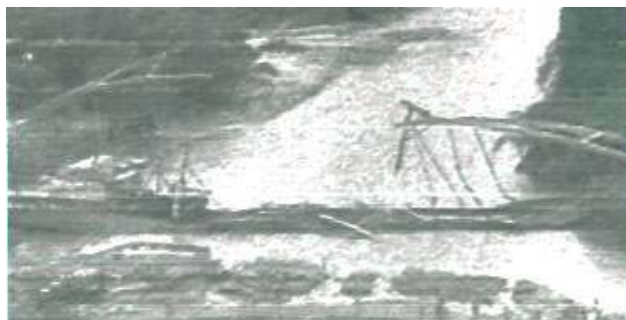
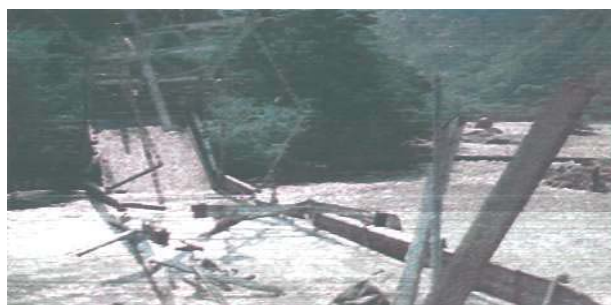
Figura 1: Algunos puentes colapsados en acero.

El artículo antes mencionado se basó en la información de diversos estudios contratados por el Instituto Nacional de Vías a la Universidad Nacional de Colombia (sede Bogotá y Medellín), para evaluar las causas de las fallas de algunos puentes metálicos (véase la Figura 1) y de concreto de la red Vial Nacional (Samana-1993, Los Angeles-1994, Heredia-1995, Pescadero-1996, Purnio-1996, Maizaro-1997, Recio-1998), detectando las siguientes deficiencias estructurales generales en los de acero:

(a) Puente Los Ángeles.

(b) Puente Pescadero.
